# 広島県庄原市で発生した地すべりの現地見学会

島根大学大学院総合理工学研究科  
自然災害工学コース S119211 本多 満貴

平成 22 年 7 月 16 日に広島県庄原市で大規模な地すべり災害が発生した。今回、平成 23 年 10 月 28 日に地すべり学会関西支部の現地見学会へ参加した。

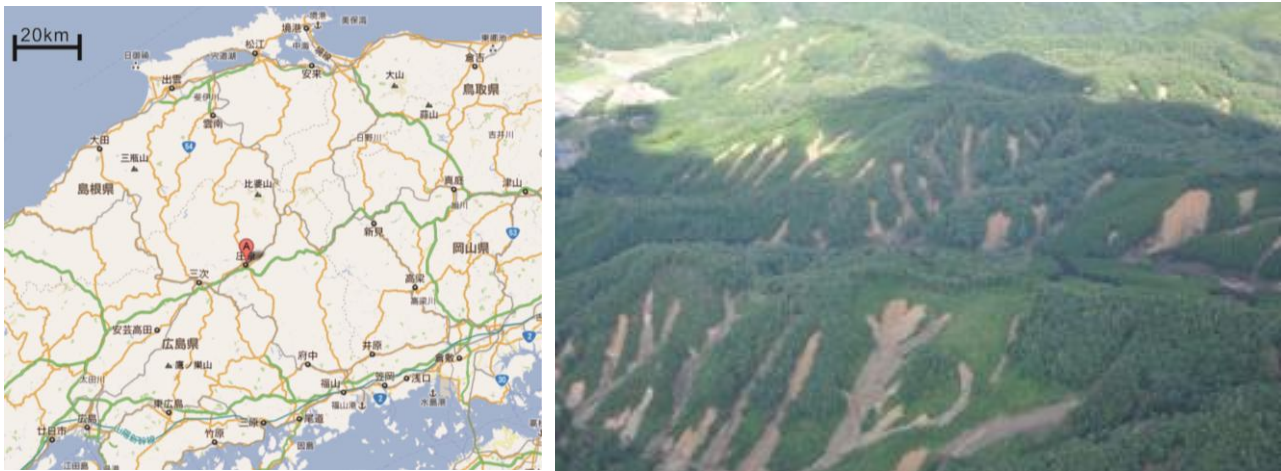
図 1 広島県庄原の位置(左)および表層崩壊の集中的な発生状況(右) 小川(2011) より

平成 22 年 7 月 16 日の 15 時半ごろからの短い時間の集中豪雨により広島県庄原市（図 1a）は大規模な地すべり災害に襲われた。

地すべりが発生した地域の地質は高田流紋岩類および、吉舎安山岩類である。土砂災害を容易に発生しうる広島型花崗岩類の真砂はこの地域にほとんど分布していない。また、この地すべりは一定地域内に高密度で群発し、広葉樹が繁茂する斜面でも発生した(図 1b)。この複数の表層崩壊がまとまることにより大規模な災害が引き起こされた。また、群発した表層崩壊の土塊は集中豪雨により多量の水を含んだ。そのため、流動性を増し長距離にわたり流動することが可能となった。したがって、この地域で発生した崩壊土砂は川まで流れ、大規模な土石流へ変貌した。この土石流の状態でも長距離にわたり流れたため、地すべり発生地にほとんど地すべり土塊は残っていないと考えられる（図 2）。

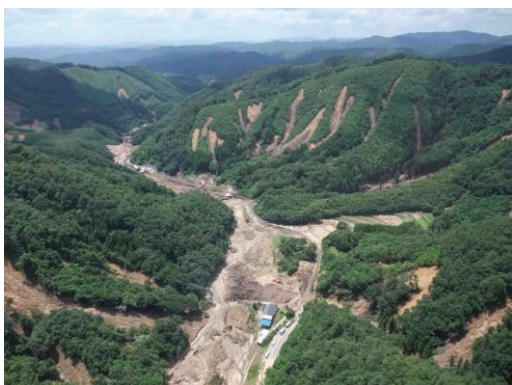
図 2 多数の崩壊と崩土の流動があったことを示す状況

(篠堂川を下流向きに、2010 年 7 月 18 日撮影) 海堀 (2011)

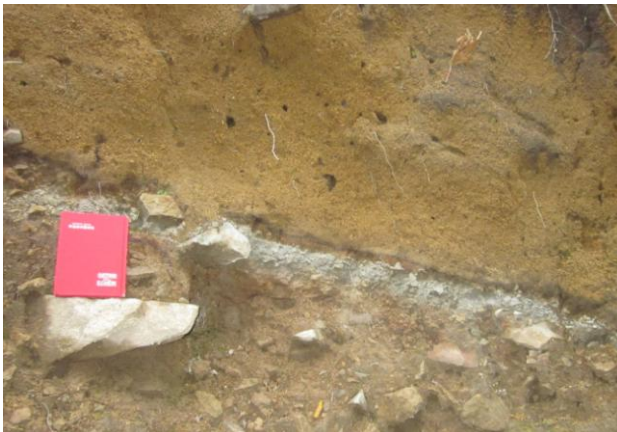
図 3 パイピング現象を起こしている層

この災害の誘因は明らかに異常な集中豪雨であった。しかし、決して素因の影響が少ないとは考えられない。崩壊した源頭部はみな傾斜が  $40^\circ$  程度あり、登ってみてもわかったが非常に急である。砂岩の内部摩擦角が  $35^\circ$  程度と考慮しても非常に不安定であった。地質に関しては流紋岩や安山岩類の地域である。花崗岩にと比較すると安定していると考えられる。しかし、この地域の地質状況で非常に興味深いのはパイピング現象が顕著に見られていることである（図 3）。この地域の流紋岩類の岩石には災害発生以前から多数のパイピング現象が起こっていたと考えられる。また特徴的な地質条件として、クロボクの存在がある（図 4）。クロボクとは火山灰起源の土壌である。このクロボクは透水性が非常に低いものもある。場所によっては非常に高い間隙水圧を発生させる。また、この2つの地質特徴が非常に密接に関わり自然災害となったと考えた。その災害発生機構は以下のようなと考えられる。

- 1：異常な集中豪雨による多量の水の発生；
- 2：流紋岩類の岩石に多量の水が浸透；
- 3：既存のパイピング現象の痕やクラックを水が流紋岩類の岩石中を伝い高速で流下；
- 4：クロボクで高い間隙水圧の発生；
- 5：流紋岩中のパイピング現象の痕が拡大し崩壊；
- 6：表層崩壊の発生。

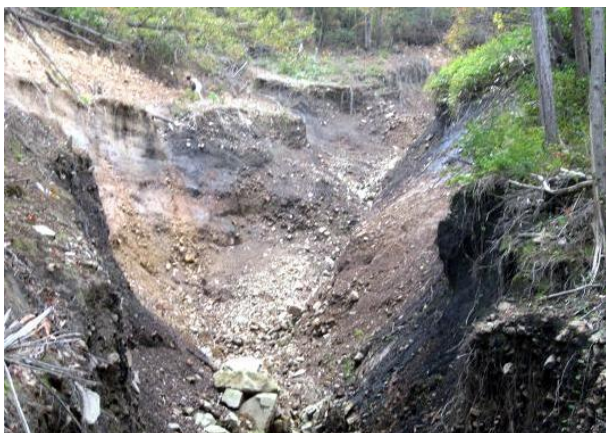
図 4 地すべり痕地の左右に見えるクロボク
