平成 22 年 7 月の広島県庄原土砂災害現地見学会（平成 23 年 10 月 28 日(金)）

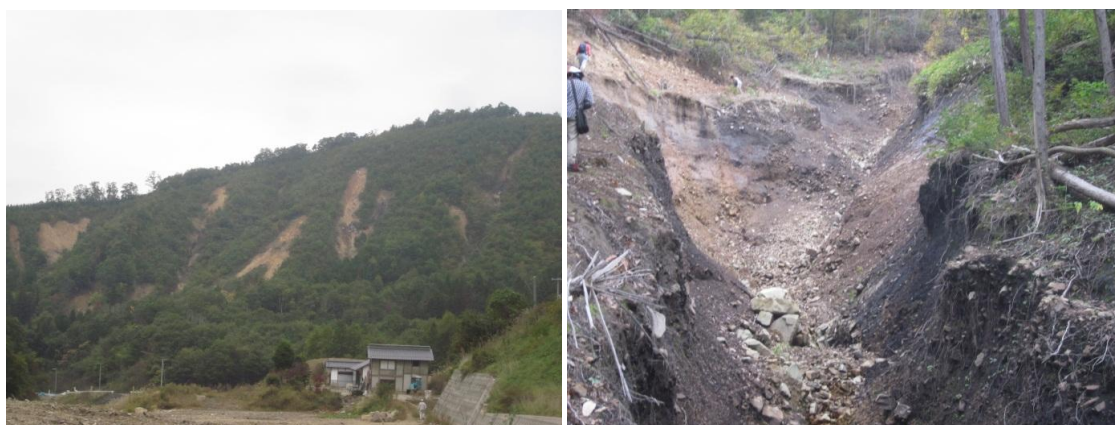
右の写真は、現地で撮影した土石流発生跡地である。上の写真と下の写真は、別の土石流発生跡地であるが、特徴は似ており、他の地点も同様であった。今回の土石流は、すべり面の深さはそれほどではなく、ほとんどが表層崩壊に当たる。深層崩壊ではなく、表層崩壊の多発の理由は、クロボクが存在している。この地域一帯には、透水性の低いクロボクが分布しているため、岩盤に水がそれほど浸透せず深層崩壊が発生しなかった。しかし、クロボクの上の土層は、降雨の影響を受けているため、表層崩壊が多発した。

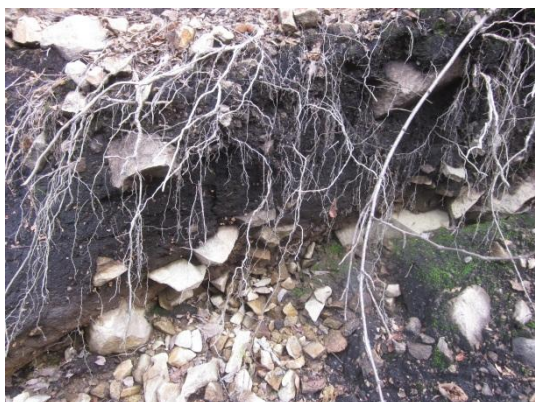
植生の根が張っているクロボク

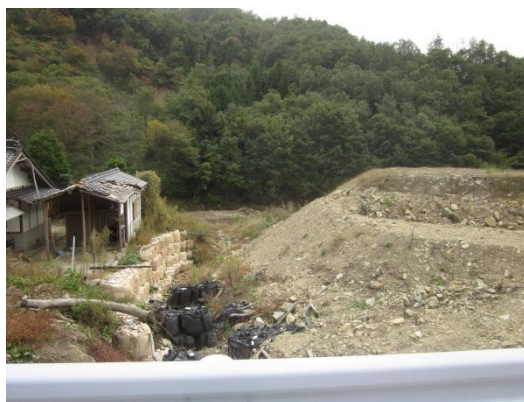
今回の土石流は、民家および道路を破壊し、地域住民の生活を脅かした。次ページの右の写真は、犠牲者が出た地点である。左に写る民家は、当時発生した土石流によって、家屋の一部が被害を受けるだけで済んだが、隣の民家は、被害をまともに受け、家屋ごと流

されてしまい、犠牲者が出る事態となってしまった。写真は、流失後の写真である。発生前には、写真の右には民家がある状態だった。

土石流の被害を受けた家屋
