平成 23 年 8 月～9 月の台風 12 号による紀伊半島における土砂災害の見学レポート

園山 智和

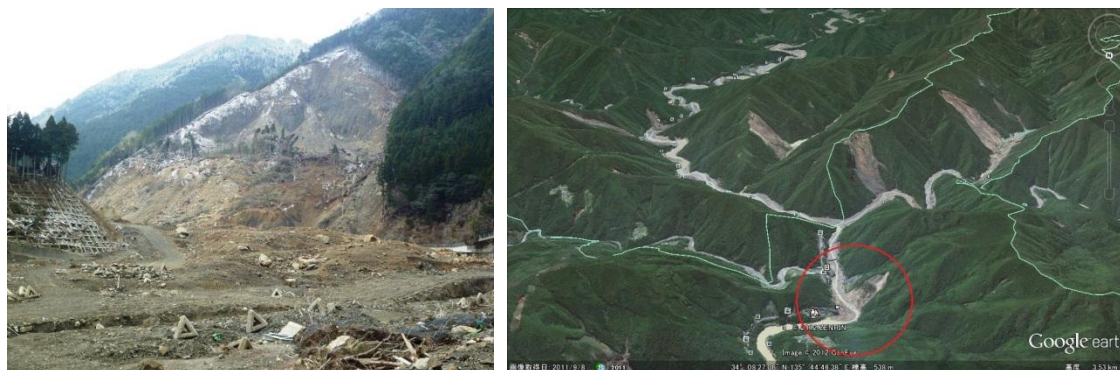
図3 天川上流側から撮影（左）、Google earth から見た崩壊地（右）

図3（左）の写真は、この崩壊を天川上流側から撮影したものである。崩壊土砂が写真手前側に流れてきたことが見て取れる。崩壊斜面中部では、土砂が広く分布してフラットな面を作っている。また、右図は、崩壊地周辺を北側から Google earth で見たものである。山谷を縫うように蛇行して走る天川の様子、さらに、周辺でも多数の崩壊・地すべりダムが生じていることが分かる。

図3（右）からも分かるように、宇井の斜面崩壊周辺では他にも多数の崩壊が発生しており、今後の降雨や地震などによっては、さらなる斜面崩壊・地すべりダム決壊などが発生するおそれもあると考えられるので注意が必要である。

崩壊土砂を観察してみると、直径 1m を超えるような砂岩塊が多数含まれており、中には最大で 5m 近くのものも見られた。地すべり対岸側の坂道（アスファルト）が大きく抉れているのが確認できたことからこの崩壊の破壊力が分かる。

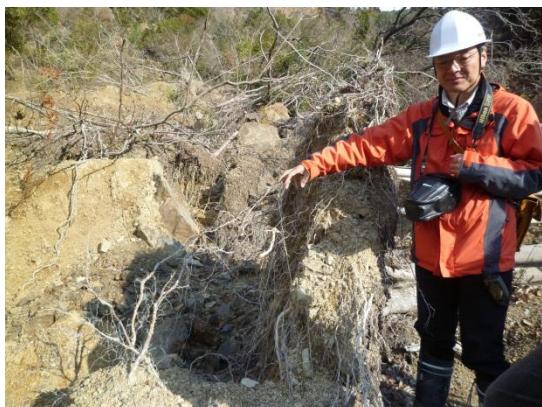
図4 伏菟野地すべり“ネック”部分付近にて解説する汪先生

図4は，伏菟野地すべりの中部付近である．この図2（右）からも分かるように，地すべり前の斜面には森林が広がっていた．図4を見ると，木は横には広く根をはっているが，垂直方向へはせいぜい1m程度しか根をはっておらず，滑り面の深い地すべりの抑制にはあまり効果を発揮しないことが分かる．

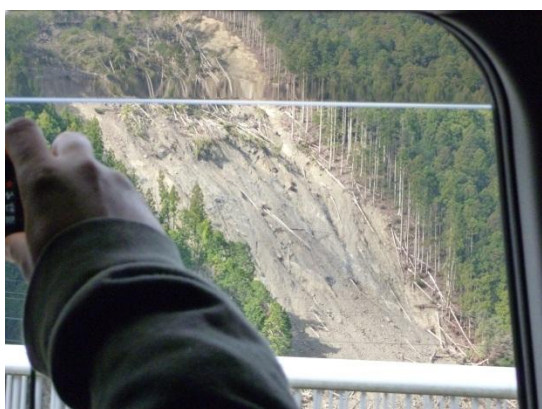
図5 道中で観察された斜面崩壊

図5は，和歌山県側から国道168号線を奈良県に向かって走っている最中に観察された斜面崩壊である．道中では，斜面崩壊があちこちで観察でき，今回の台風による爪痕の大きさを物語っていた．
