山陰防災フォーラム

2012年春の講演会

益田を襲った万寿3年の大津波

斜面防災におけるグラウンドアンカーの現状と課題

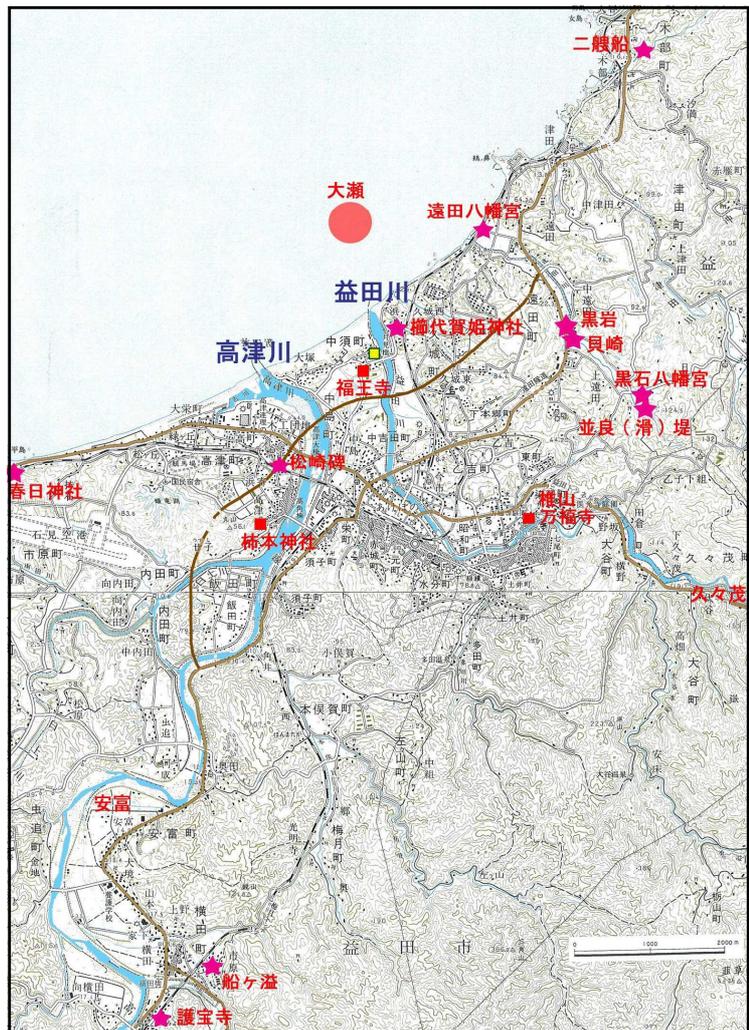
図-2 津波に関係する伝承・遺物などの位置図

- ★：津波到達の伝承地
 - ：関連遺物などの所在地
 - ：トレンチ発掘調査箇所
- 国土地理院発行1/2.5万地形図「益田」「石見横田」を使用

図-2は益田とその近隣において津波到達の伝承、或いは津波に関連するとされる遺物などが残っている箇所である。表-1には、代表的な箇所における伝承の内容と津波浸水高を文献記録から整理して示す。

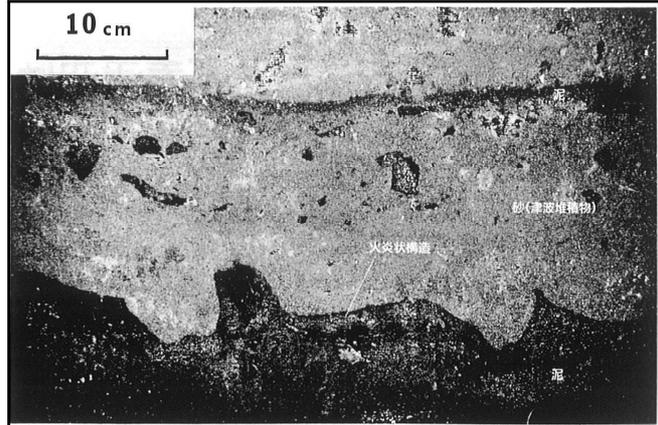
図-3 津波堆積物(中間の薄色部)とその基底面に発達する火炎状構造²²⁾

- ・大瀬は南北約600m、東西約400mの海蝕台状の高まりをなし、水深は最浅部で4m、砂岩・泥岩からなる新第三紀中新統の益田層群とNE-SW方向をなす玄武岩の岩脈が分布する。潜水調査では鴨島の跡であることを示す積極的な証拠は確認できなかった。
- ・益田川と高津川に挟まれる沿岸砂丘内陸側となる標高約1.3mの休耕地でトレンチ掘削を実施した(図-2、写真-3)。地表下約1mにある未固結の泥層とその上位の砂層との間に擾乱堆積状況が認められ、荷重変形構造(ロードキャスト)、それに伴う火炎状構造(フレームストラクチャー)が確認できた(図-3)。
- ・火炎状構造を示す泥層最上部の放射性炭素年代は、西暦1950年を現在として 930 ± 80 年であった。この年代から、擾乱層が万寿津波の堆積物で形成された可能性が極めて強い。
- ・粒度特性から、砂層は風送砂と水中懸濁浮遊砂で構成され、これに跳動性の粗粒砂が少量含まれている。
- ・砂層に集中して Ca^{2+} が高濃度で検出された。湖沼水と海水が急激に混合することにより晶出した極めて細粒の方解石結晶が多量に含まれ、砂層は海水を伴って堆積したと推定される。
- ・泥層は淡水底生の珪藻を豊富に産し淡水浮遊性種を僅かに含む。砂層では淡水底生種が卓越し、汽水域を特徴付ける浮遊性珪藻と代表的底生種が産する。海水環境を明らかに指標する珪藻化石は「検出されず、或は希釈・溶解されてしまったのかも知れない」とした。

以上のように、発掘調査の結果から基底に火炎状構造を有する砂層は万寿3年の津波の痕跡であると判断し、鴨島伝承総合学術調査団は「万寿3年日本海で事実津波が発生し石見の国の沿岸に襲来した」と結論づけた。

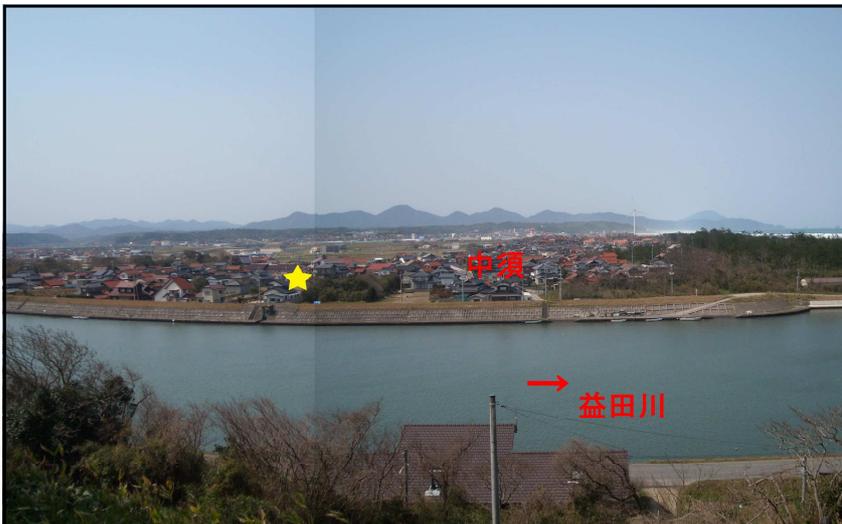
写真-3

トレンチ箇所(★)一帯の地形状況
最高標高11m前後の海岸砂丘(写真右端)南側に中須集落があり、更に標高1～2mの低地が広がる。

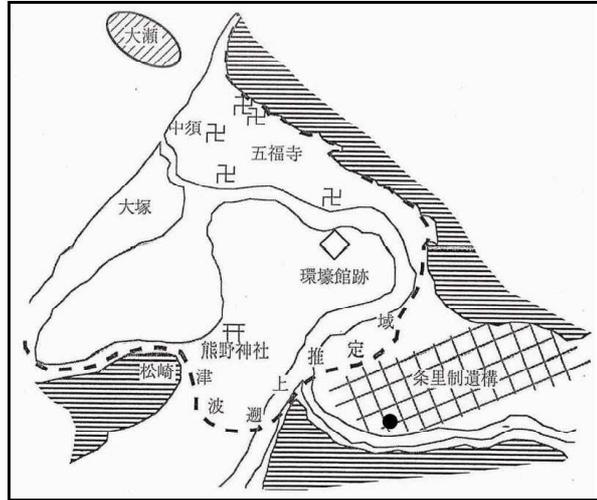
図-4 万寿津波の推定遡上範囲¹³⁾

安福寺を含む五福寺の存在と位置は伝承である。JR益田駅の概ねの位置(●)を加筆。

- ・遠田八幡宮近くのトレンチでも、泥層の上に砂層が載りその境界に火炎状構造が認められた。
(注：位置図が添付されていないため、トレンチ箇所は不明である。)
- ・安福寺が移転再建された万福寺には、津波で漂着したといわれる平安時代の仏像が伝わっている。この流仏三体と称される仏像の炭素14年代は856±104年前であり、津波後に作られたものとなる。お寺に伝わる更に古い1117±170年前の三体の仏像が、本物の流仏体であると考えられる。
- ・万寿津波による堆積作用は河口付近に留まった可能性があり、津波の遡上範囲は言い伝えられるほど大規模なものではない。数ヶ所で行ったトレンチ調査の結果から、遡上範囲は海岸線から2km程度以内と推定される(図-4)。

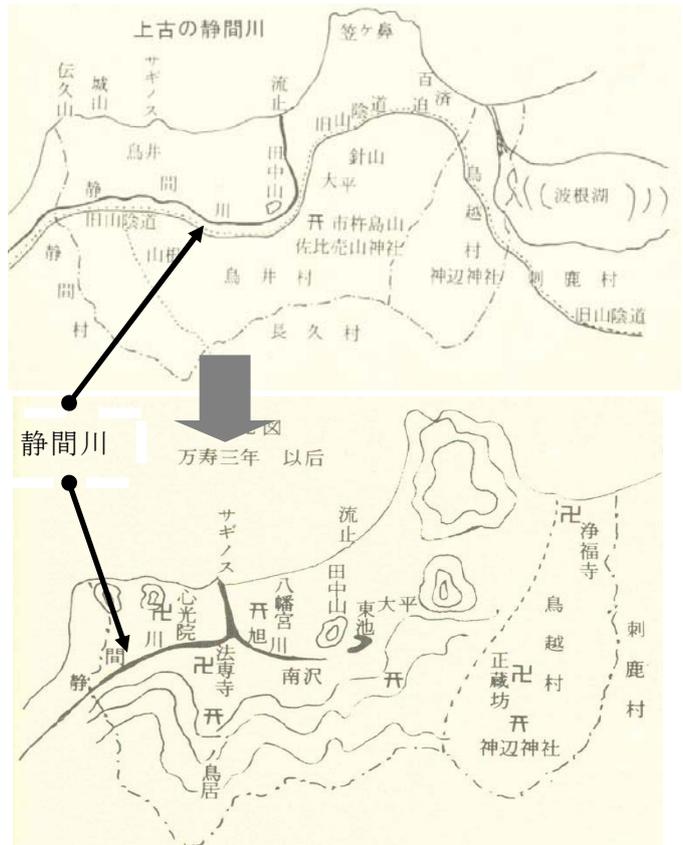
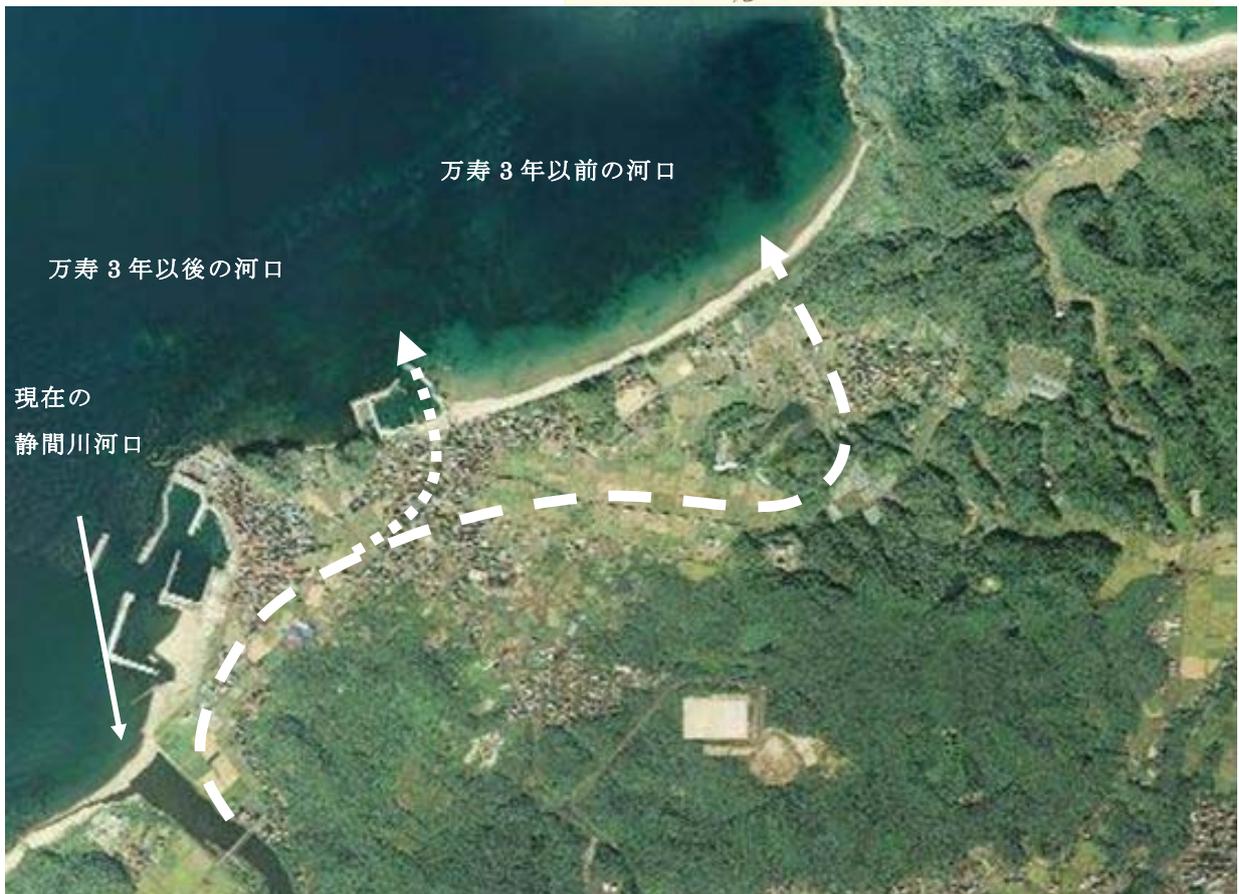
図6 鳥井町史誌による静間川の河口位置の変化 (平面図は鳥井町史誌より抜粋加筆、空中写真は島根GISに加筆)

鳥井町史誌には図3に示す、静間川河口の平面図が添付され、本文には以下のような文が記載されている。

-----静間川が、流止で日本海に注いでいた上古には、その下流に近い、大平台地の西麓から海に注いでいたが、万寿3年の石見海岸を襲う、大津波のため、川口を鷺の巣の下にかえた。もとの川口は埋められ、鳥井一体は、沼地と化し、その一部が東池として残ったとのことである。-----

なお、上記の出典、及び、根拠は定かでない。また、本文には、延宝2年(1674年)銀山川洪水で、川口を鷺の巣からさらに城山の西に変化させたと記載されている。この1674年は、式内社調査報告(式内社研究会編)にある、静間神社が洪水により社殿破損した時にあたる。

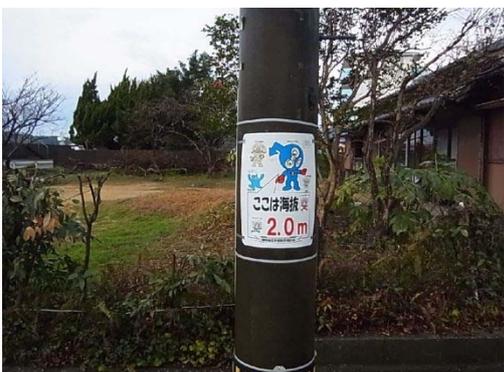
写真-6 海抜表示

高知県沿岸各所で見られ、電柱、公共施設の壁、ガソリンスタンドの塀などに設置されている。簡単に設置でき、海岸から離れていても津波危険地帯にいることを認識できる。

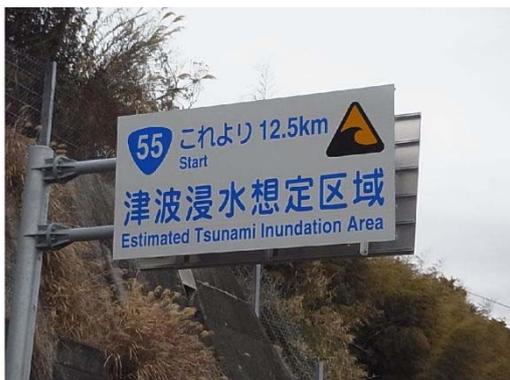
写真-7 危険区域標識

室戸へ向かう国道に設置されていた。通過車両への周知に有効。津波警報などが出た場合通行止めにするか否かは不明。

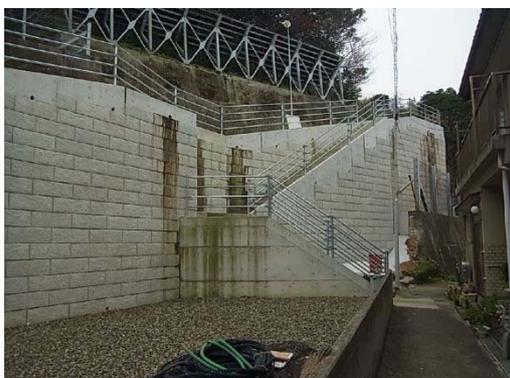
写真-12 民家背後の避難経路

民家背後から高台へ避難する小道が整備されている。このケースは規格に沿った計画がなされていたが、急勾配な小道も存在した。

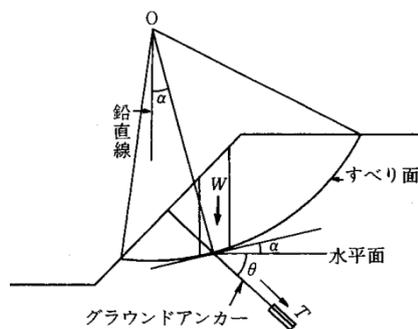
図1 アンカーによる斜面安定概念図¹⁾

下式 1 にアンカーを考慮した斜面安全率を算出する一般的な式（フェレニウス法）を示す。なお式 1 には、後述するアンカーの 2 つの抑止効果が含まれている。

$$F_s = \frac{\sum c \cdot l + \sum (W - u \cdot b) \cos \alpha \cdot \tan \phi + \sum T \{ \cos(\alpha + \theta) + \sin(\alpha + \theta) \tan \phi \}}{\sum W \cdot \sin \alpha} \quad \dots (式 1)$$

- F_s : 斜面安全率
- c : すべり面粘着力 (kN/m²)
- l : 分割片で切られたすべり面弧長 (m)
- W : 分割片の重量 (kN/m)
- u : 間隙水圧 (kN/m²)
- b : 分割片の幅 (m)
- α : 分割片で切られたすべり面角 (度)
- ϕ : すべり面せん断抵抗角 (度)
- T : アンカー力 (kN/m)
- θ : アンカー傾角 (度)

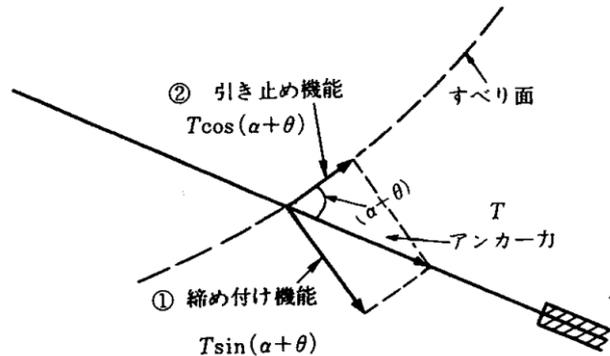
図2 アンカーの2つの機能(効果)¹⁾

①.縮付け効果

プレストレスをかけ、移動土塊を押さえつけて安定化させるものであり、すべり面に対する垂直力を増大させ、せん断抵抗を増大させる効果を図る。

②.引止め効果

移動土塊の滑動力に対し、アンカーの引張り強さで抵抗し、滑動力を減少させ移動土塊を引止める。地すべり対策としては、この効果を期待して設計することが多い。

上述した2つの抑止効果のうち、引止め効果については物理的にも自明だが、縮付け効果については疑問の余地が残る。アンカー設計上、縮付け効果を見込む場合、図2に示したアンカー力 T は、アンカー緊張力、すなわち受圧板からの縮付け力とイコールである。つまり、受圧板からの縮付け力は“地表から力が減衰することなくすべり面へ伝達される”との、現実的ではない仮定がなされている。

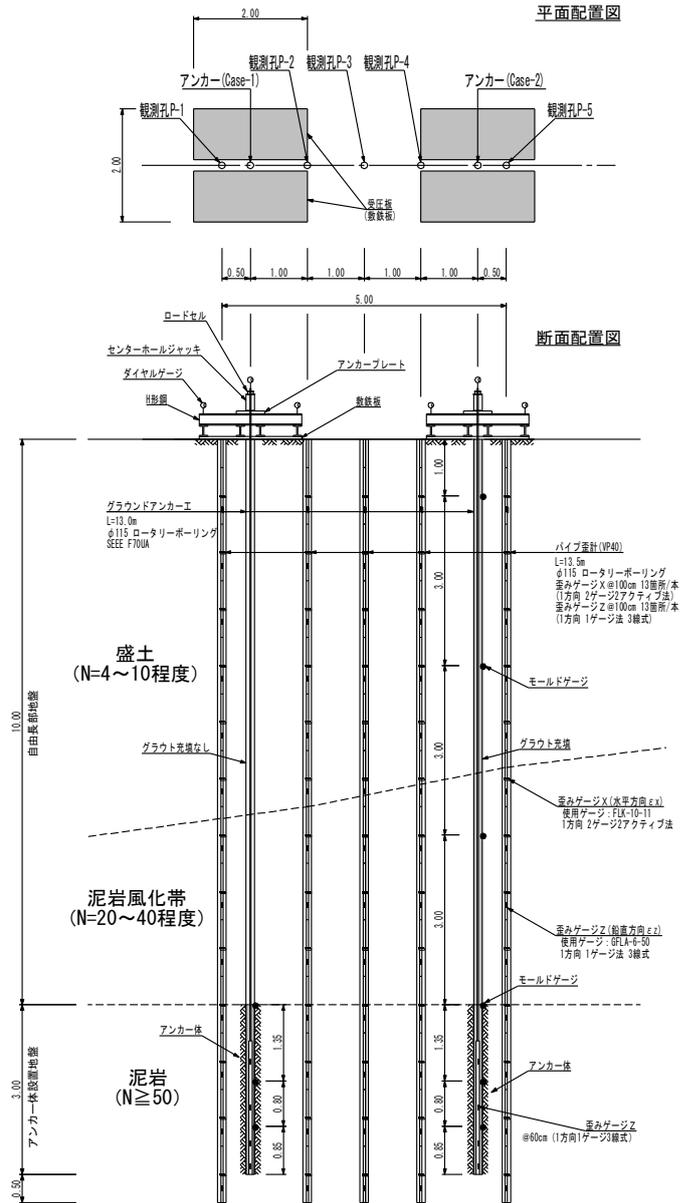
図 3 アンカー実大実験概要図

アンカー実大実験では、自由長部にグラウトの充填注入を行わないもの(Case-1; 理想的なアンカー)と、行うもの(Case-2; 実際のアンカー)の2種類の実大アンカーを地盤に鉛直に打設し、それぞれのアンカーを段階的に緊張した際の周辺地盤のひずみを、複数の観測孔に設置したパイプ式ひずみ計により測定することで、縮付け力の地盤内伝達状況を間接的に調べた(図3)。

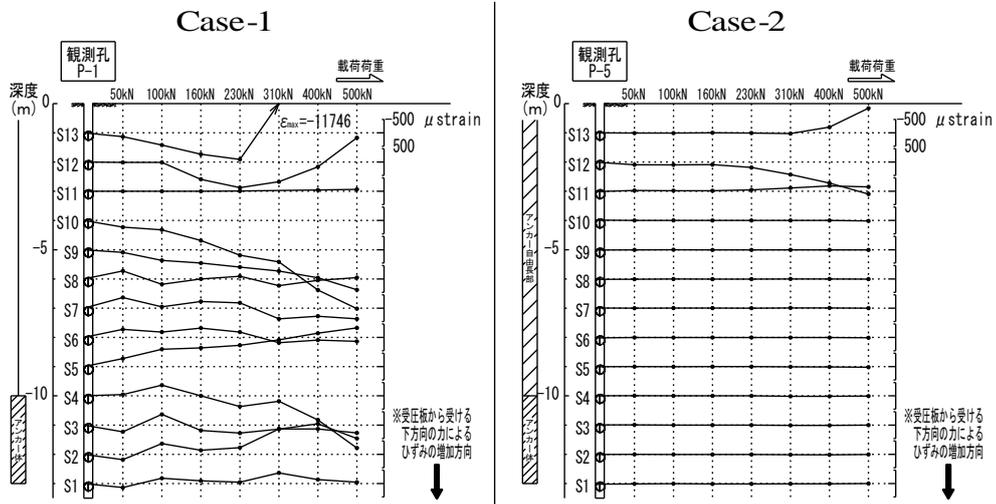
図 4 地盤の鉛直ひずみ測定結果

各アンカー直近の観測孔の P-1 および P-5 における鉛直ひずみの測定結果を図 4 に示す。

Case-1 では、アンカー直近の観測孔 P-1 において、全体的に顕著なひずみの変化が認められる結果が得られた。特に GL-5m 程度までの範囲では、下向きの応力に伴う地盤のひずみが顕著に認められており、アンカー緊張に伴う受圧板の締付け力が伝達されていることを示す結果といえる。

ただし、すべり面をアンカー一体設置地盤の上端 (GL-10m) と想定した場合、十分な締付け力が伝達されているとはいえない。

なお、GL-2m までの表層付近で、荷重段階が 230kN を超えたあたりからひずみ累積方向が反転する現象が認められたが、これは観測孔のパイプが水平方向に大きく変形した影響である。

一方 Case-2 では、全体的に地盤内に鉛直応力に伴うひずみが認められない結果となった。アンカー直近の観測孔 P-5 においてもひずみが認められる範囲は狭く、その量も比較的小さい。

以上の結果から、①アンカー締付け力は地盤深部まで十分に伝達されているとは言い難く、②自由長部のグラウトがある状態だとさらに締付け力は伝達され難いことがいえる。

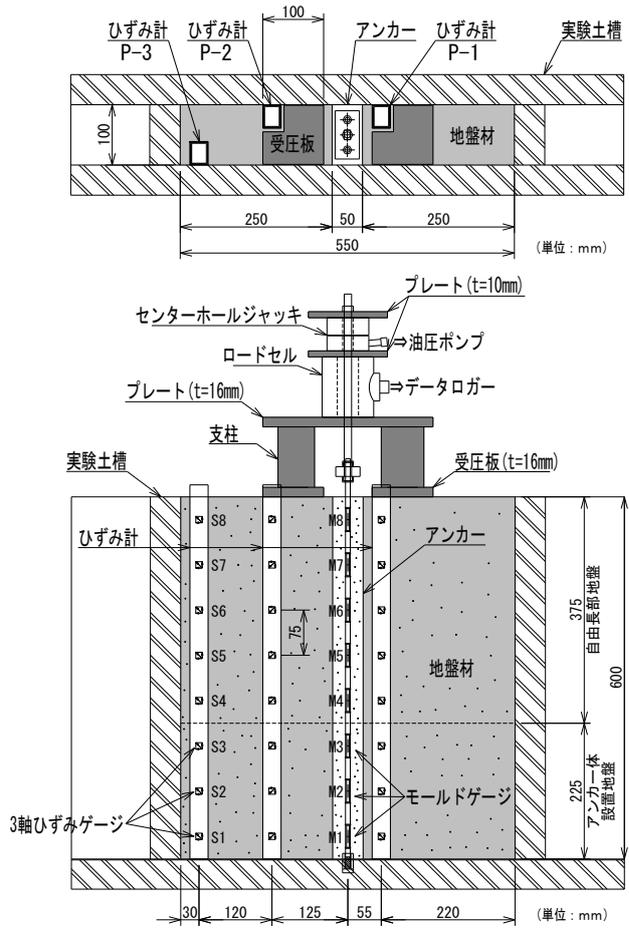
図5 アンカー模型実験概要図

模型実験では、アンカーを無限大の直径をもつと仮定し 2 次元平面ひずみ問題として考え、平板な人工地盤内にアンカーを打設・緊張し、その際の地盤内部のひずみを計測することで締付け力の伝達状況を調べた(図5)。

なお、実大実験と同様に自由長部周面摩擦がある場合を Case-1、無い場合を Case-2 としている。

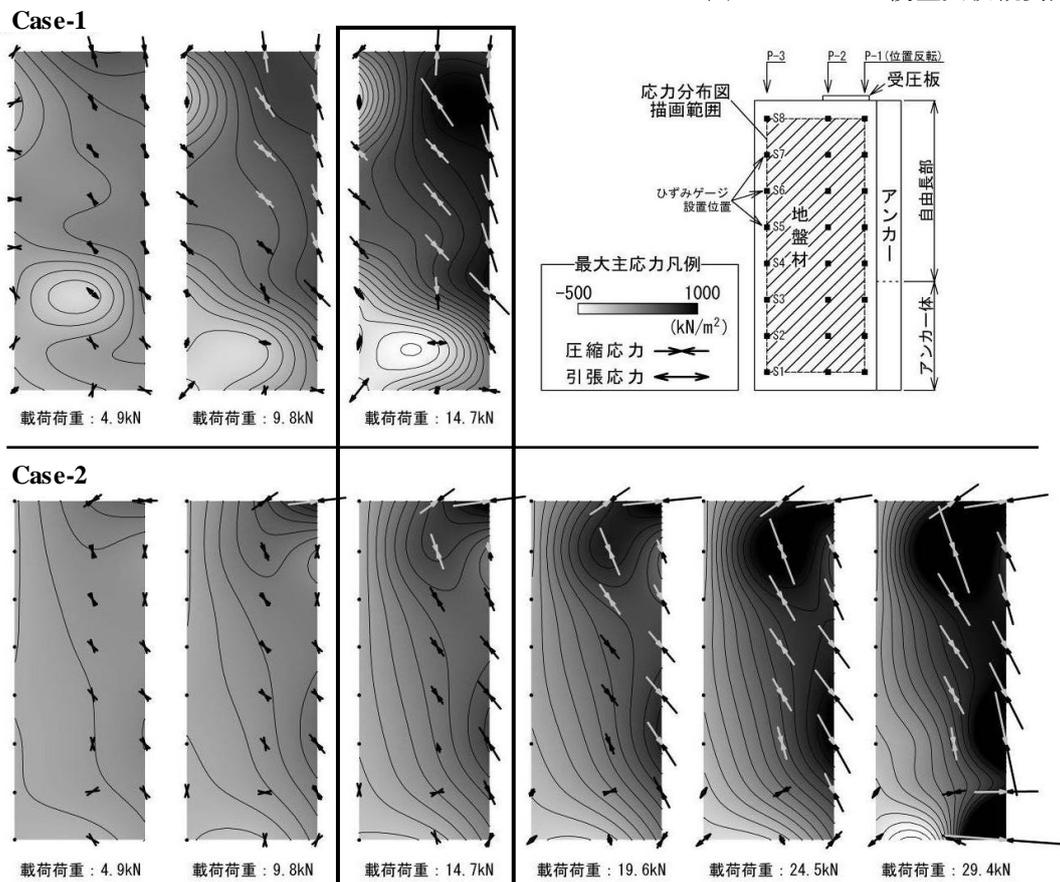
図6 地盤内部の最大種応力分布

実験結果を図6に示す。各 Case を同じ荷重段階 14.7kN で比較すると、Case-1 の方が地盤内に高い圧縮応力が発生していることが分かる。また、Case-1 のアンカー体周辺には、引張応力が卓越している。これは、Case-1 では緊張力をアンカー体周面摩擦のみで負担しているため、その周辺地盤が強くアンカー体側に引っ張られている状態を示

している。

一方 Case-2 の方は、全体的に地盤内の圧縮応力が低く、また、応力分布の変化に乏しい結果となった。

これらの結果から、実大実験同様、Case-2 のような実施工で供用されるアンカーでは自由長部周面摩擦が存在するために、受圧板からの締付け力が深部へ伝達され難い性状となるものと判断することができる。なお、Case-2 は自由長部の摩擦もあるため Case-1 よりも高い荷重まで引き抜けなかったことにより、図 6 ではより高い荷重段階まで応力分布図が示されている。
