山陰防災フォーラム

2013年秋の講演会

平成25年7月28日および8月24日の 島根県西部の降雨状況について

激甚災害からみた 山陰地域の強靱化への道のり

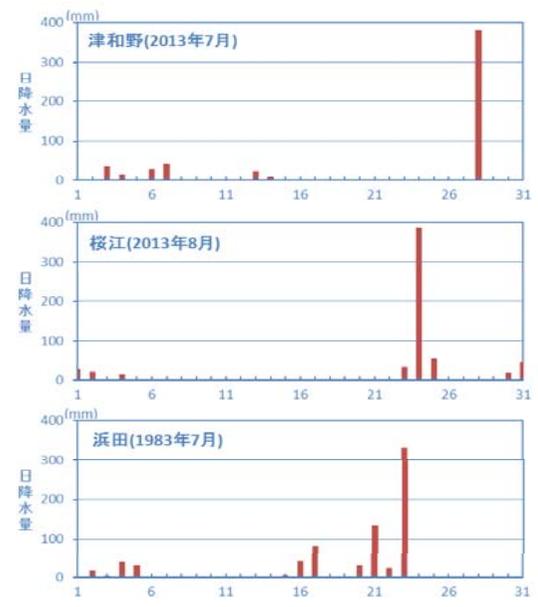
豪雨発生月における日降水量の推移

- 今回の2つの豪雨は短期集中型
- 58年7月豪雨は4日間、それ以前の降雨を含めると1週化近く継続した降雨の最終日に発生した
- これに対し、728豪雨は1日、824豪雨も実質1日の豪雨の結果である
- 最多雨日における降水量は約400mmで、58年豪雨よりも多くなっている

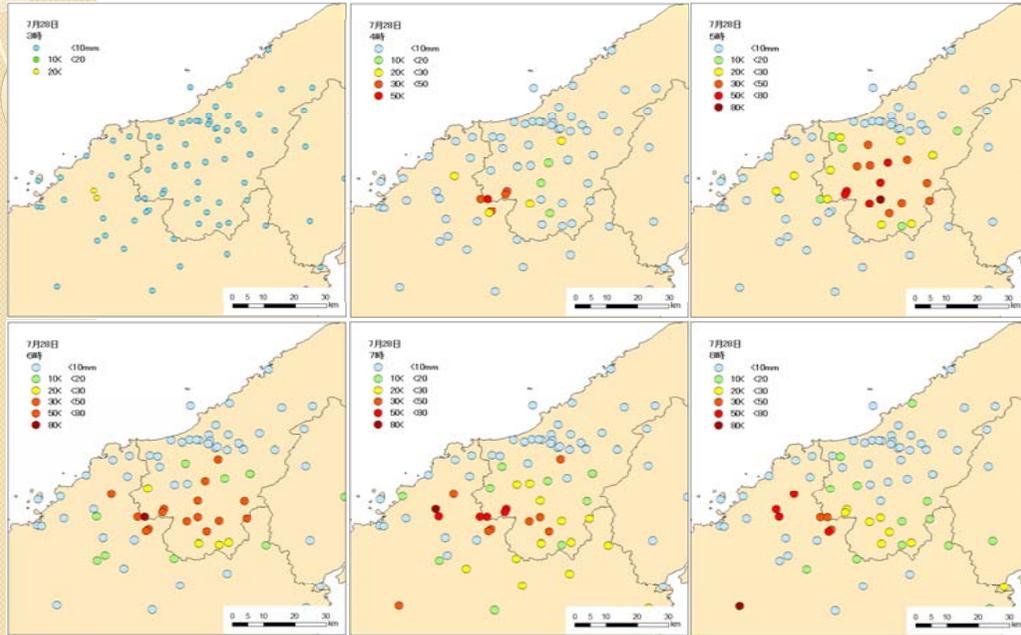
7月28日の時間降水量分布の変化(1)

- 期間前半は多雨域が移動し, 後半は海岸付近に停滞している
- 移動する場合, 多雨域は西から東へ領域を拡大しながら, かつその強度を増しながら移動している
- 停滞する場合, 最多雨地点を中心に団塊的に多雨域が広がっている

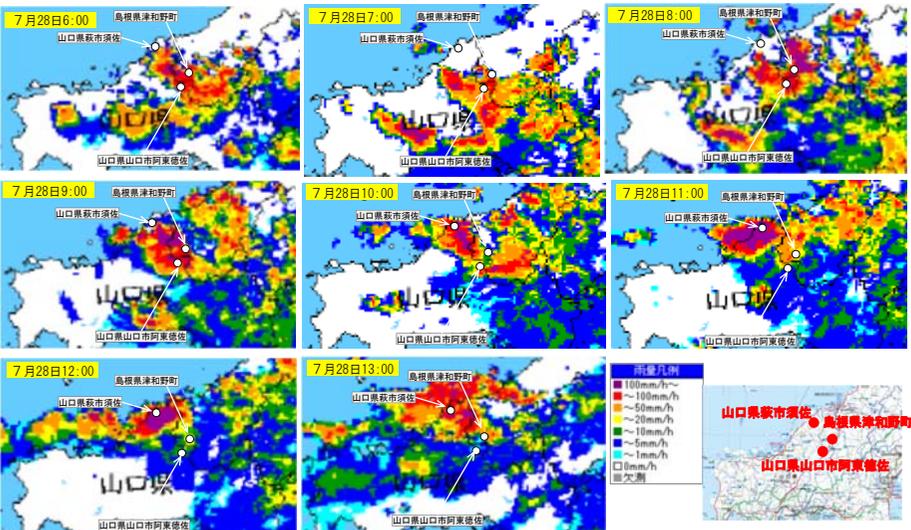
平成25年7月28日のレーダ時間雨量画像

- 山口県と島根県の各所で100mm/hを超える1時間雨量を観測
- 最大値は山口県萩市須佐の138.5mm/h

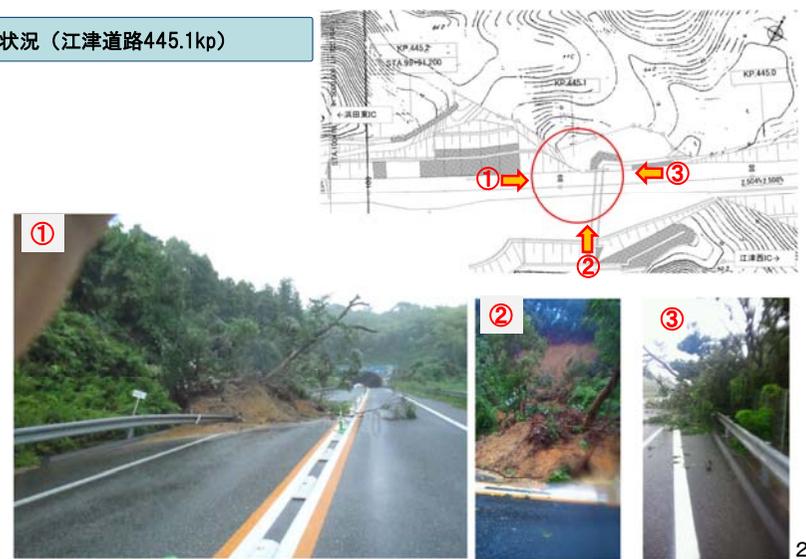
■災害状況(江津道路445.1kp)

○江津道路における山腹崩壊の状況

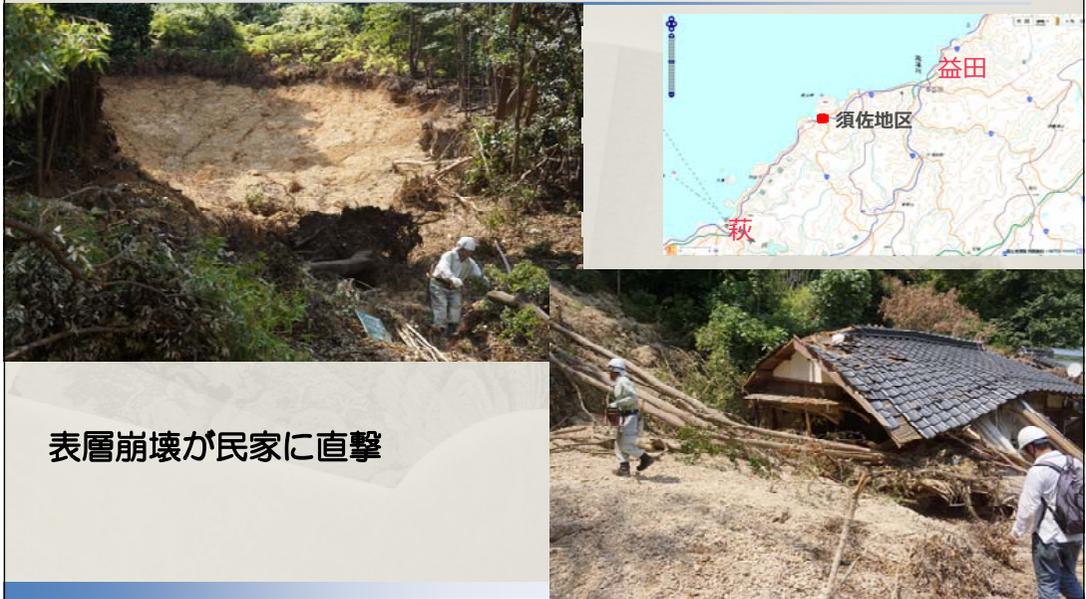
須佐地区の土砂災害

表層崩壊が民家に直撃

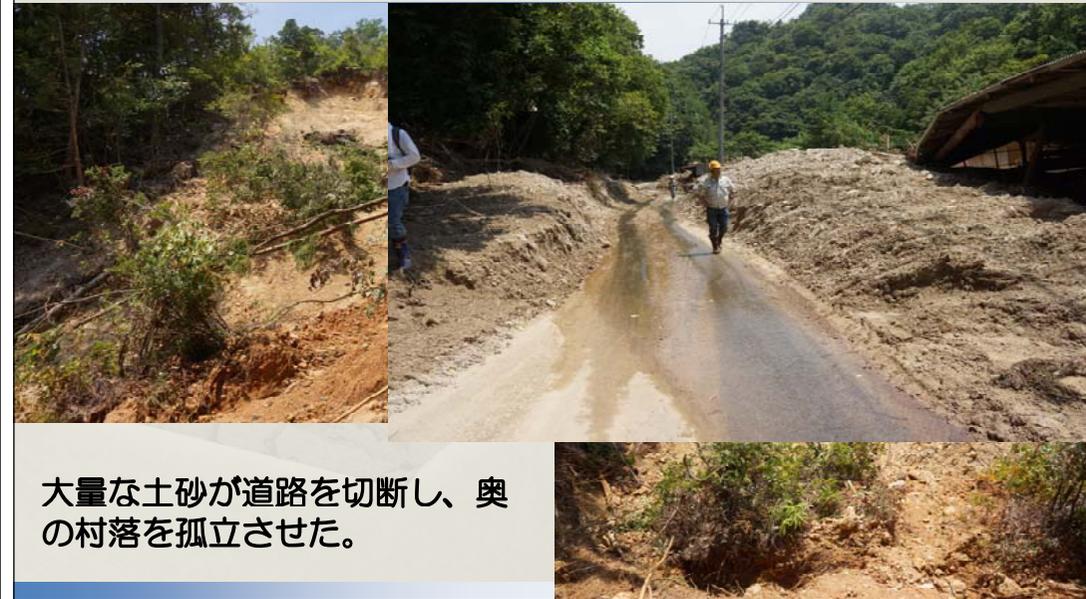
須佐地区の土砂災害

大量な土砂が道路を切断し、奥の村落を孤立させた。

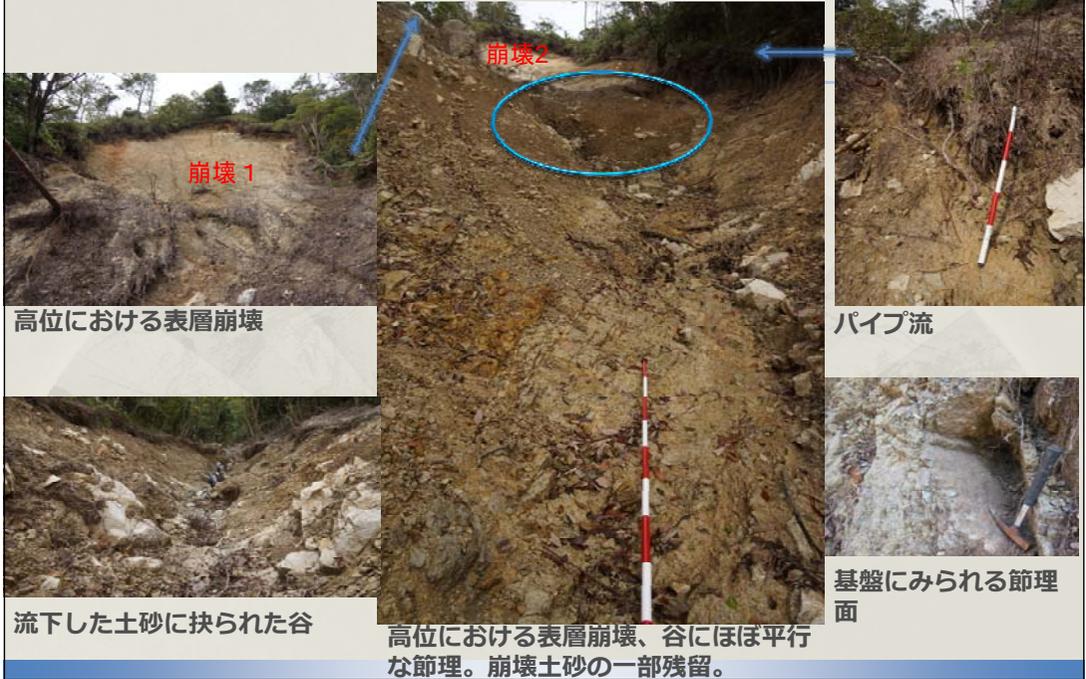
須佐地区における斜面崩壊の調査

高位における表層崩壊

パイプ流

流下した土砂に挟まれた谷

基盤にみられる節理面

高位における表層崩壊、谷にほぼ平行な節理。崩壊土砂の一部残留。

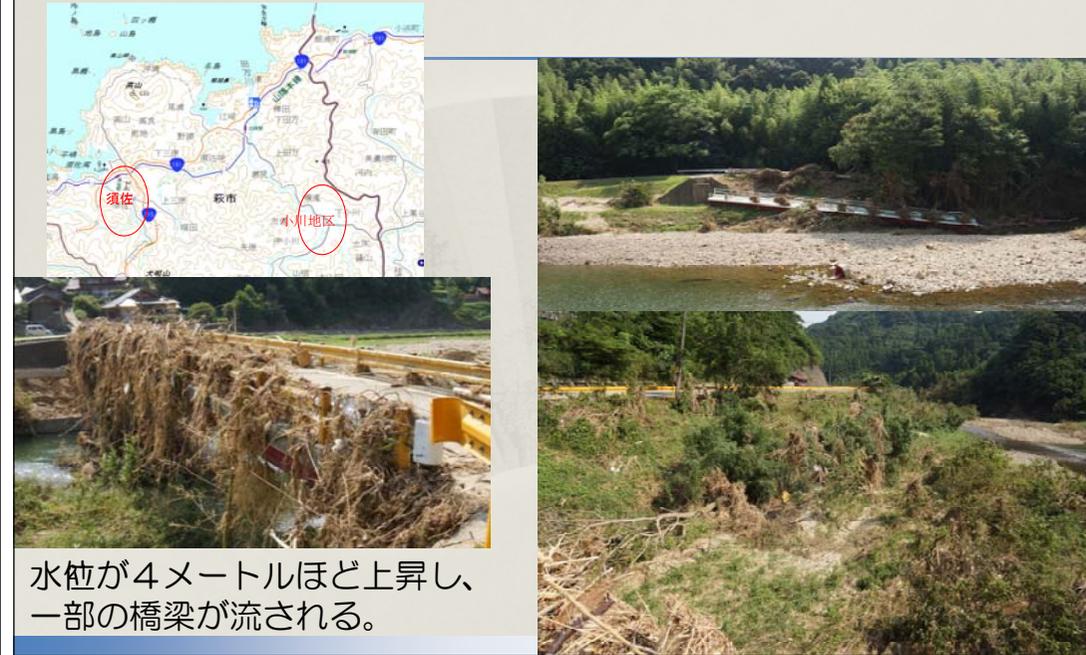
小川地区の洪水被害（山口県）

水位が4メートルほど上昇し、一部の橋梁が流される。

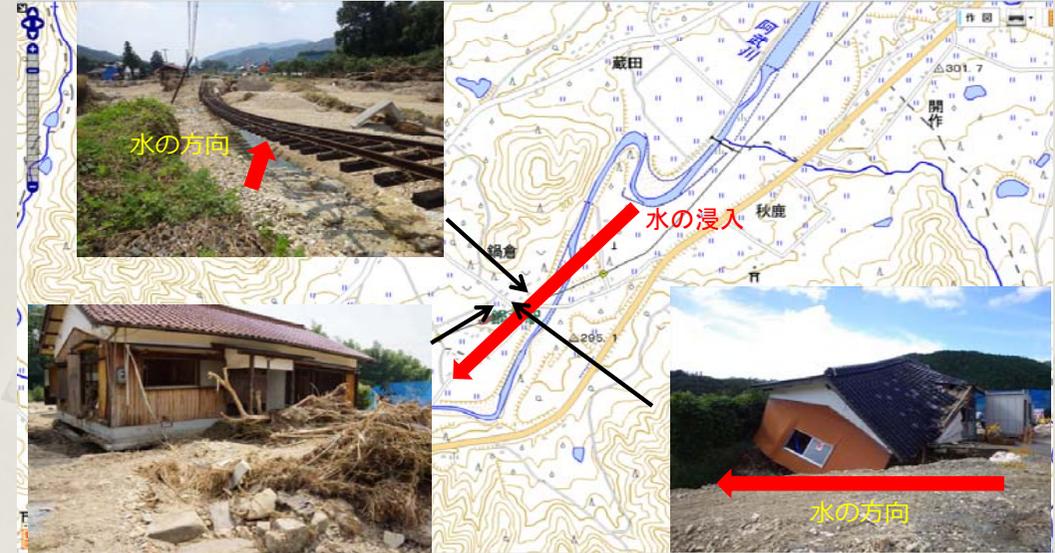
洪水被害 (鍋倉地区)

微低地に阿武川からの水が浸入した。

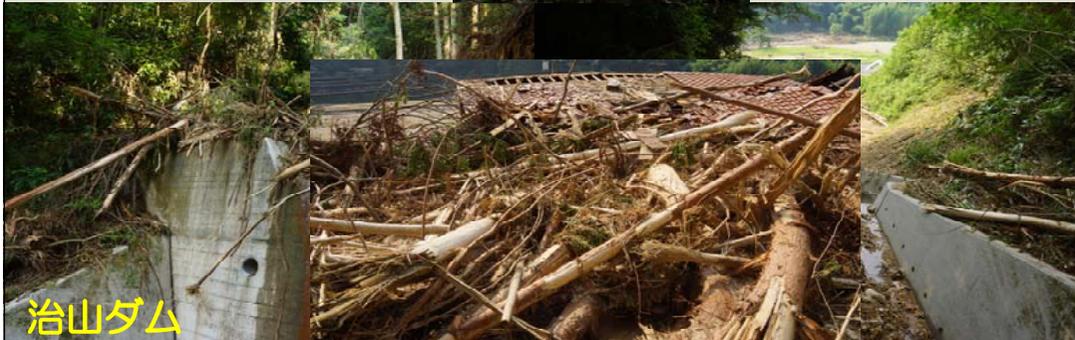
嘉年下の土砂災害(山口県)

- * 礫岩、流紋岩質凝灰岩が分布
- * 崩壊後勾配が30度を超える
- * 表層土砂と流木がほぼ全部治山ダムから流出し、民家を直撃
- * 男性一名が自衛隊により救出

治山ダム

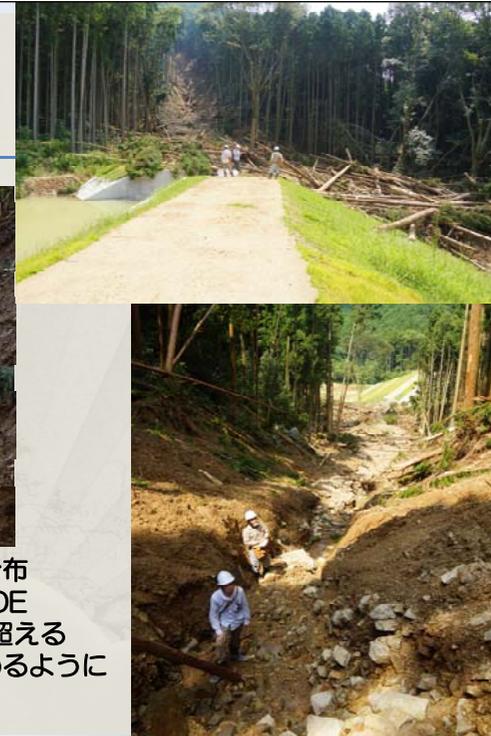
上宇津根地区土砂災害(山口県)

貯水池左岸での大規模崩壊

- * 角礫岩、赤色頁岩、流紋岩質凝灰岩などが分布
- * 土砂の流動方向：N77W、層理面：N8W30E
- * 崩壊土砂に細粒分が少なく、礫分が60%を超える
- * 土砂・流木は貯水池（溜池？）堤体をかすめるようにして流下

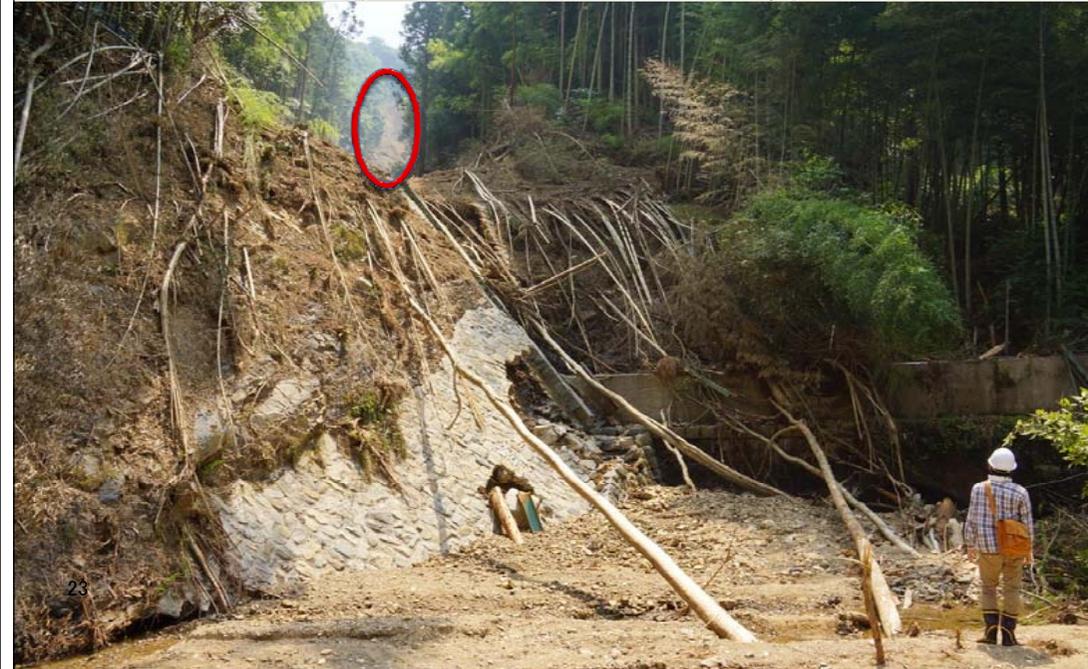
埋没されたJR山口線

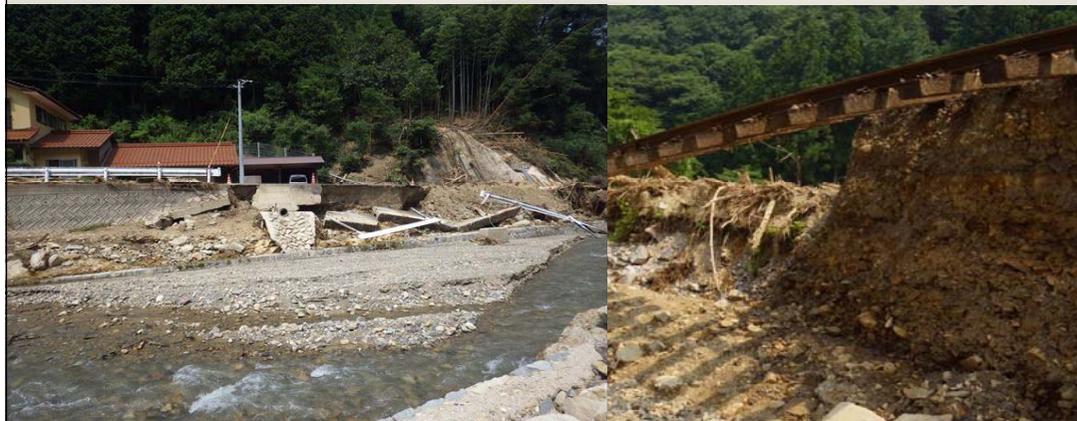
名賀地区洪水災害 洗掘されたJR山口線

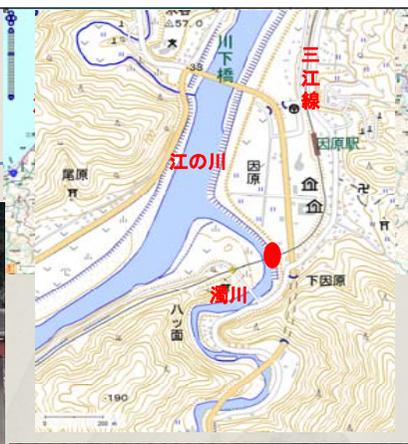
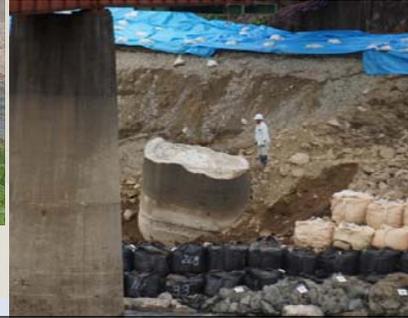
濁川の氾濫により橋桁を破壊

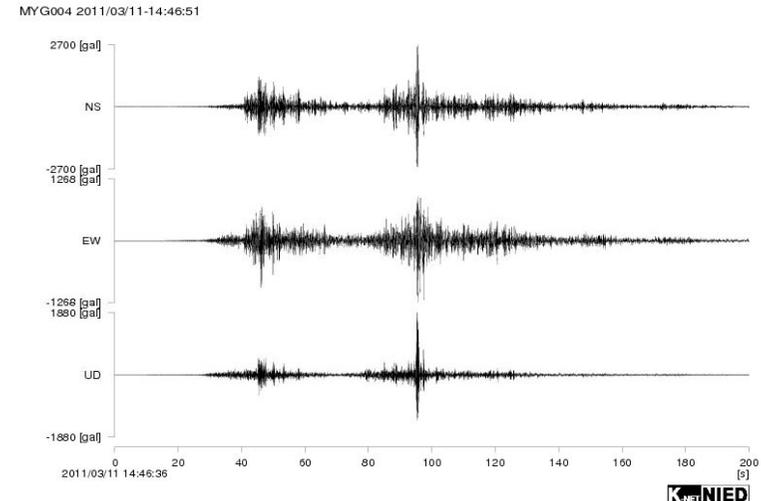
K-NET築館 (MYG004) 観測点の強震動波形

・K-NET・Kik-net観測点の中で最大加速度(2933gal、三成分合成値)を記録したK-NET築館(MYG004)観測点の強震動波形。

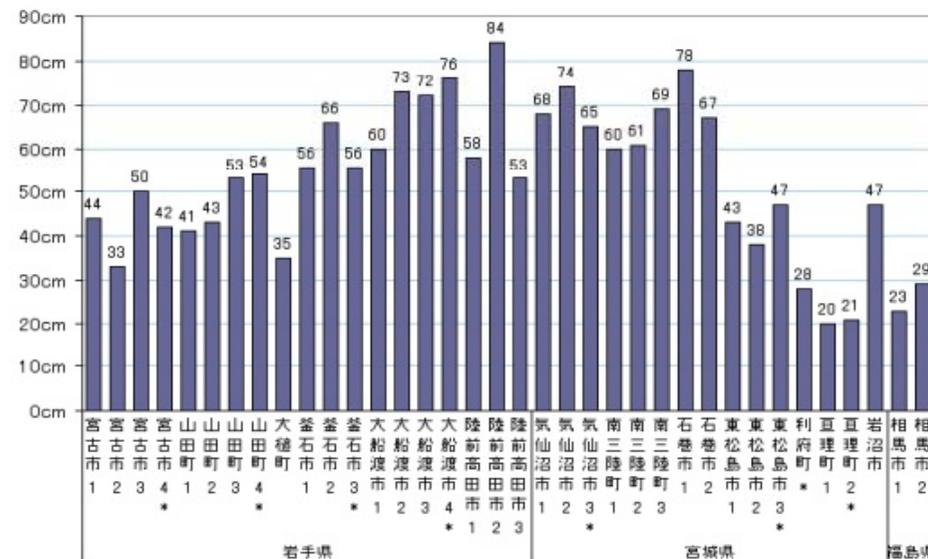
東日本大震災被災地の地盤沈下量

(注) 電子基準点(*)の精度は約1 cm、その他の水準点・三角点の精度は約10cm
(資料) 国土地理院「平成23年東北地方太平洋沖地震に伴う地盤沈下調査結果について」(2011年4月14日)

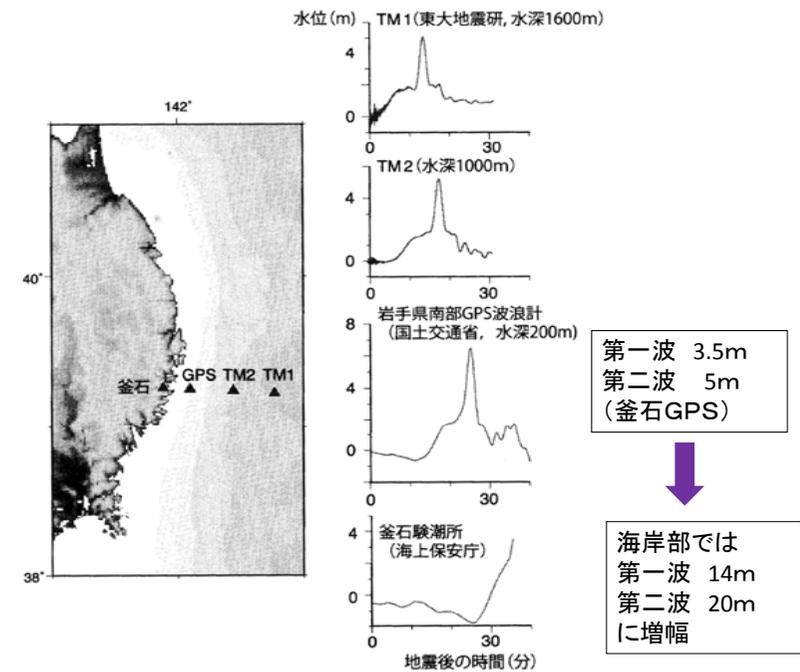
図 2-1 沿岸と沖合の津波計で記録された東北地方太平洋沖地震の津波
