# 山陰防災フォーラム

## 2011年春の講演会

## 西日本における短時間強雨の発現について

# 中国地方の地震と最近の建築耐震設計

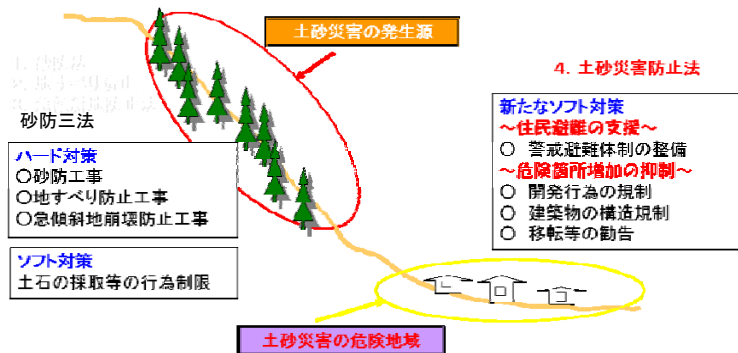
図6 土砂災害関係4法のイメージ

また、土砂災害防止法は、被害地に着目して土砂災害警戒区域等を指定し、土砂災害のおそれのある区域の周知、警戒避難体制の整備、特定開発行為の規制、建築物の構造規制等を行うソフト面の法律です（図6）。
